A Pedra Cariri é uma rocha calcária sedimentar, que é extraída na região do Cariri, no Ceará. É muito utilizada na construção civil, como revestimento de paredes, pisos e calçadas. Entretanto, possuem porosidade e baixa resistência mecânica. Assim, surgiu a ideia do estudo em decorrência do piso da pavimentação da escola que é revestido com a Pedra Cariri encontrar-se deteriorado, podendo provocar acidentes.

Formular uma proteção natural a base de Silicato de Potássio e cera de abelha para prevenir o desgaste da Pedra Cariri em nossa escola, tornando uma rocha mais durável e sustentável, assim como, mobilizar a comunidade escolar na substituição da vegetação exótica existente no espaço da escola.

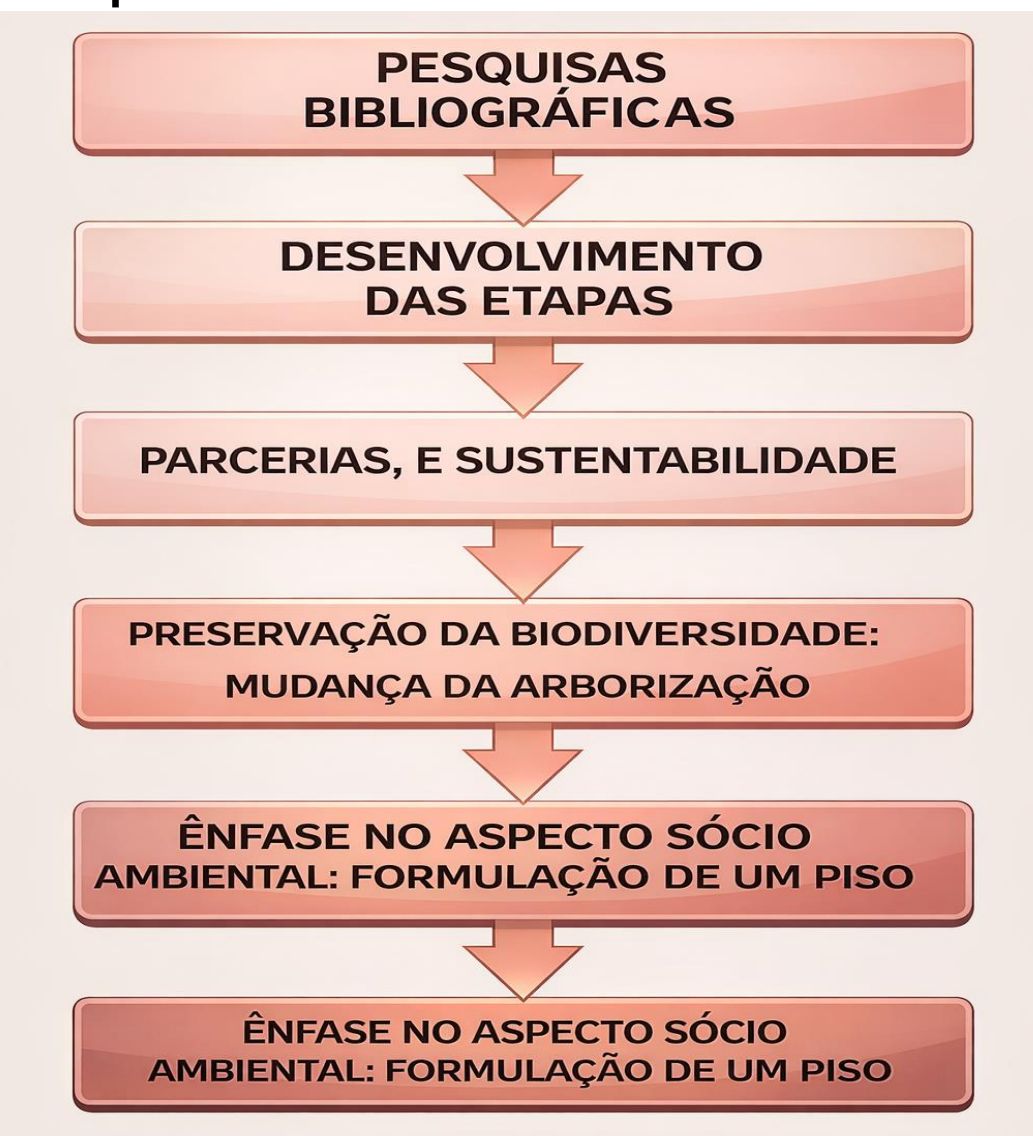
Figura 2: Desenvolvimento da metodologia .  
Fonte: Elaborado pelos autores (2025).

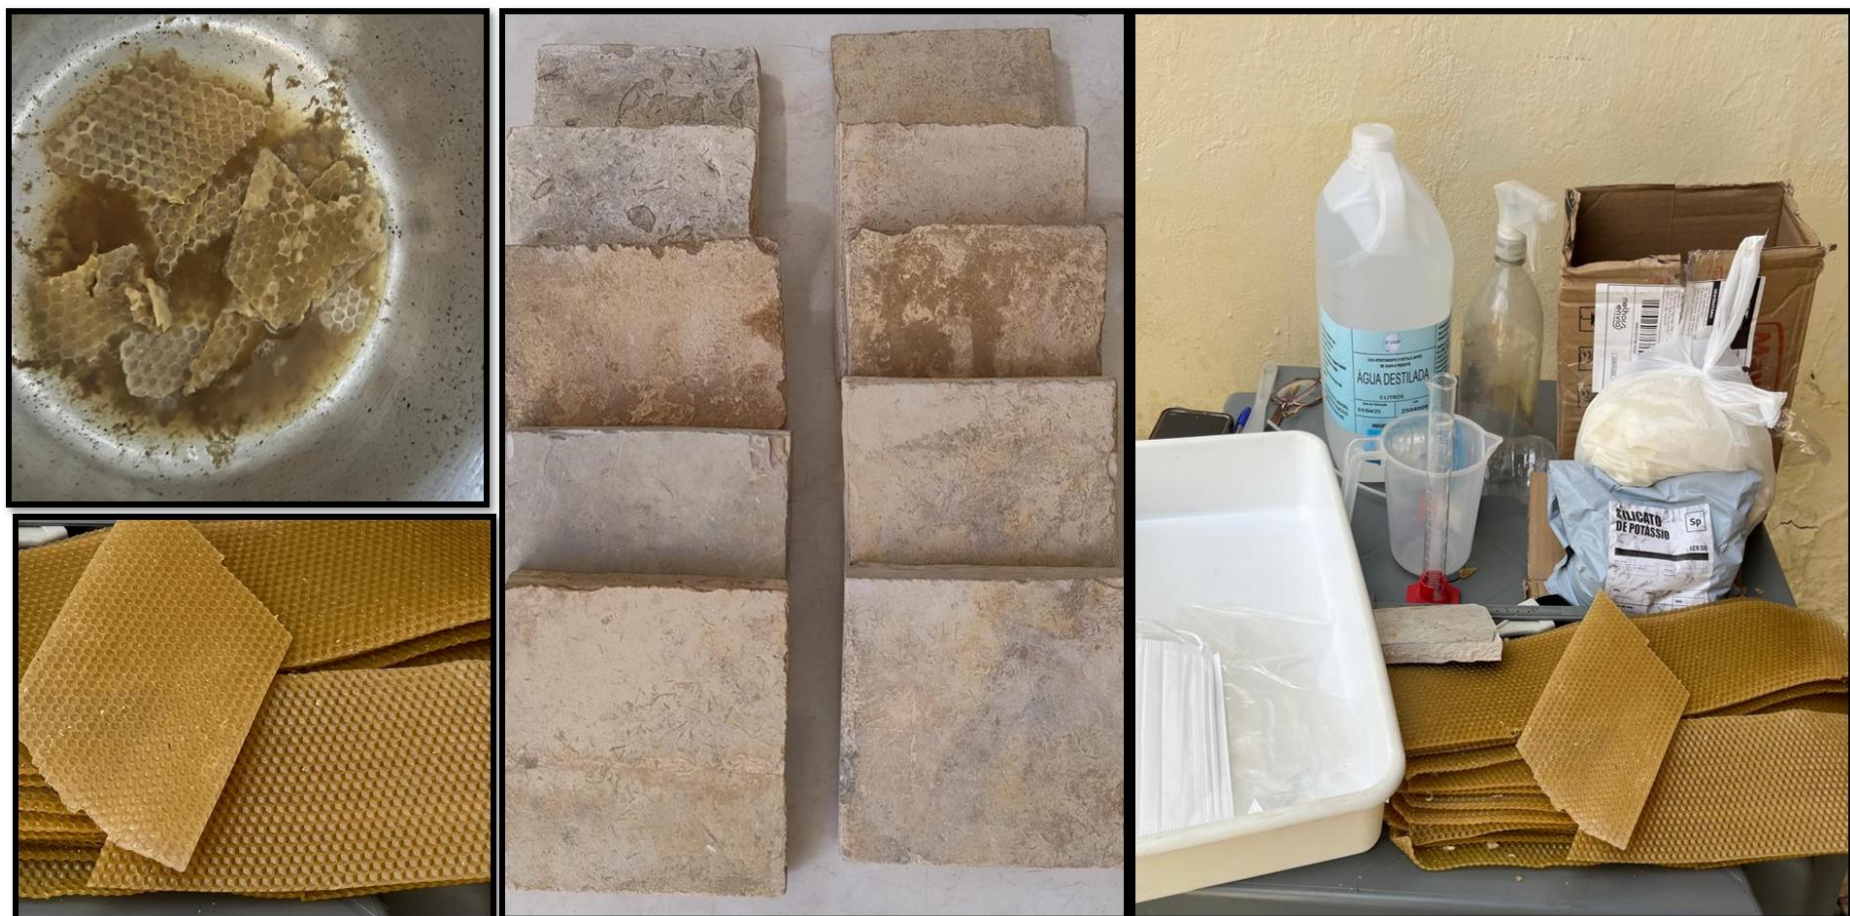
Figura 3: Material utilizado na impregnação do silicato de potássio e cera de abelha. Fonte: Acervo da pesquisa (2025)

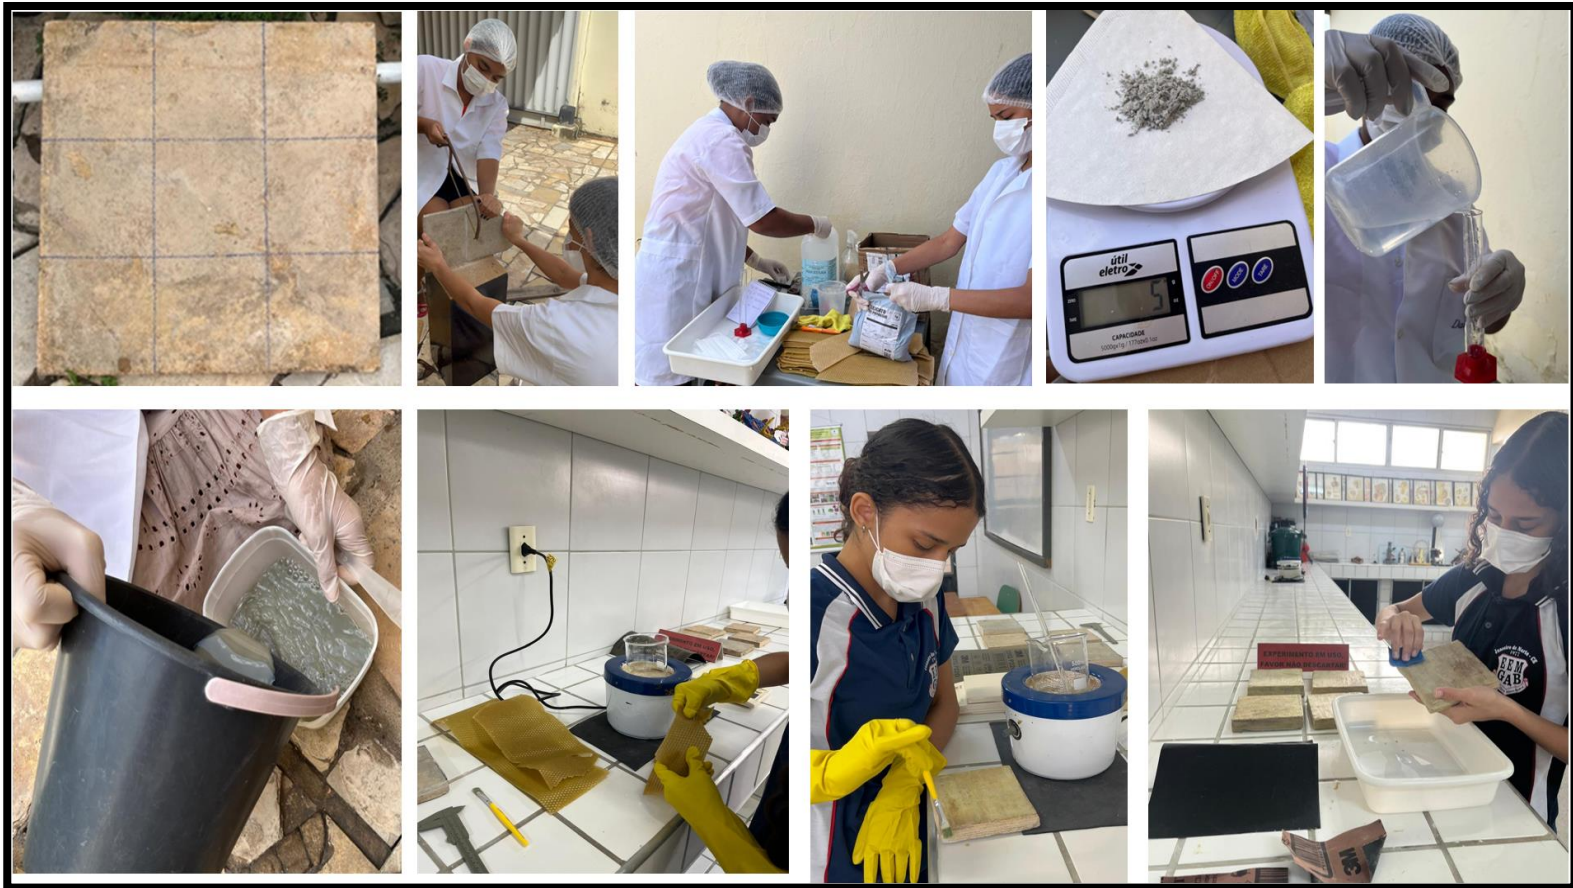
Figura 4 : Desenvolvimento do experimento.  
Fonte: Acervo do projeto (2025).

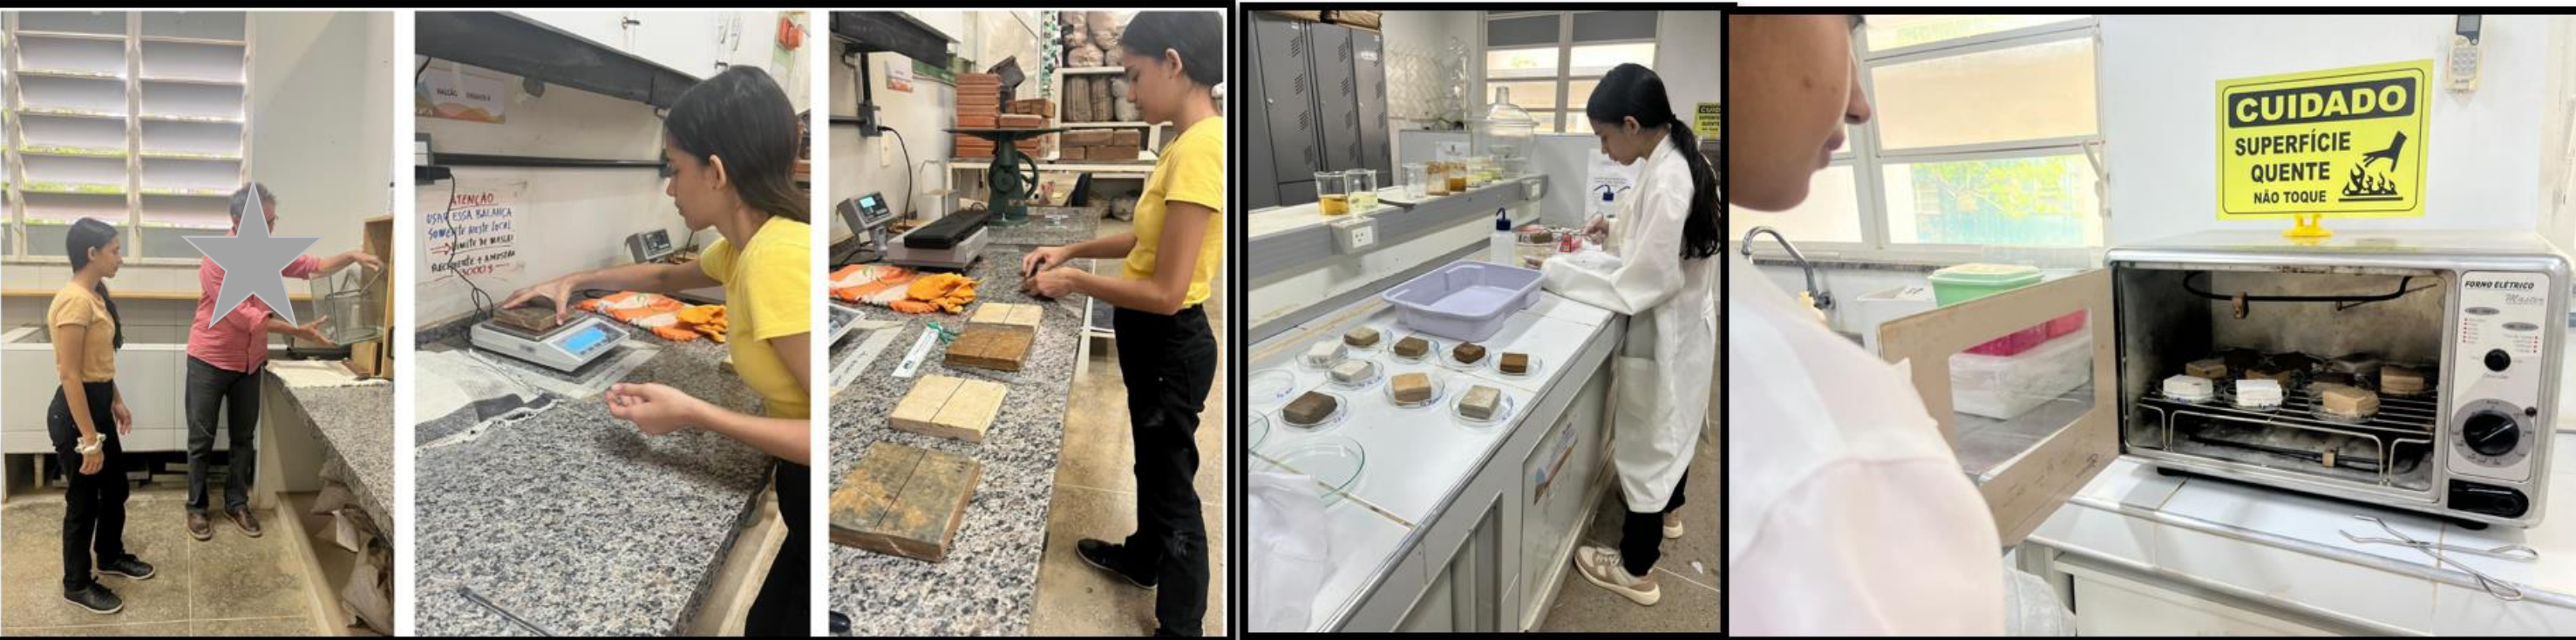
Figura 7: Testes quantitativos nos Laboratórios da Const. Civil e de Química na UFCA. Fonte: Acervo do projeto. 2025

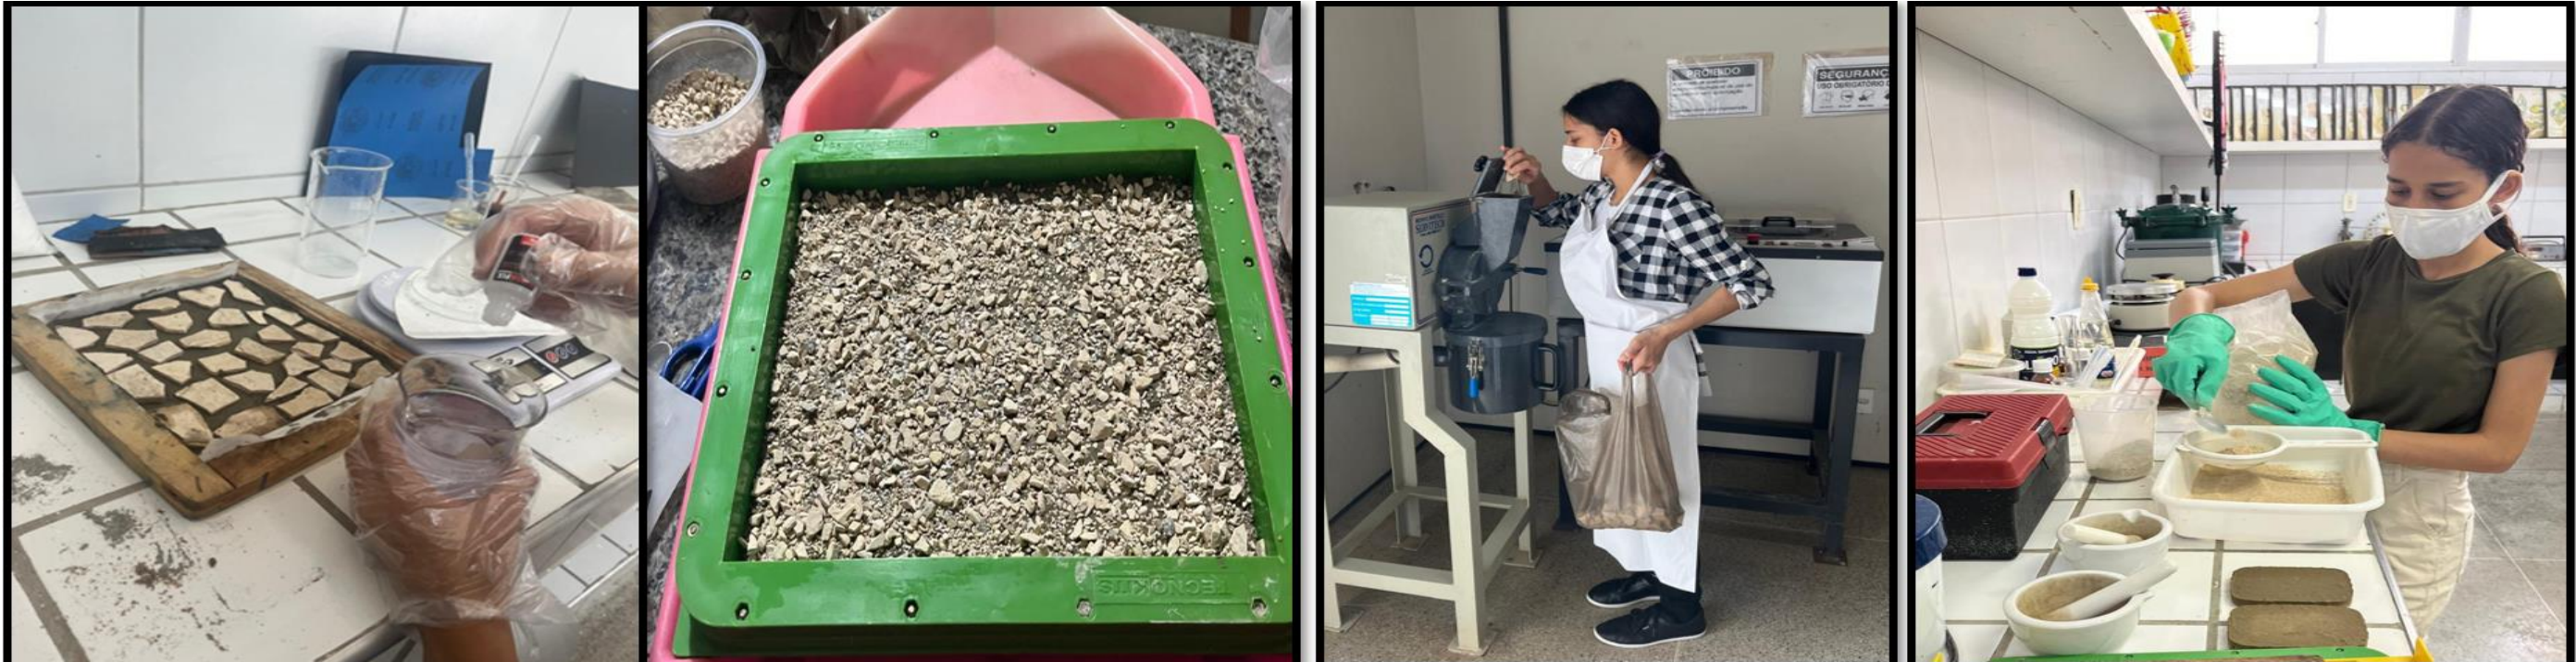
Figura 8: Desenvolvimento de um piso para atender famílias de baixa renda. Fonte: Acervo do projeto. 2025

A formulação de um piso sustentável está sendo executada, seguida por testes basilares e após aprovação será direcionado à pavimentação de casas de famílias de baixa renda em Juazeiro do Norte, CE, proporcionando maior qualidade de vida, segurança habitacional e melhores condições de saúde, atendendo a dimensão social da sustentabilidade.

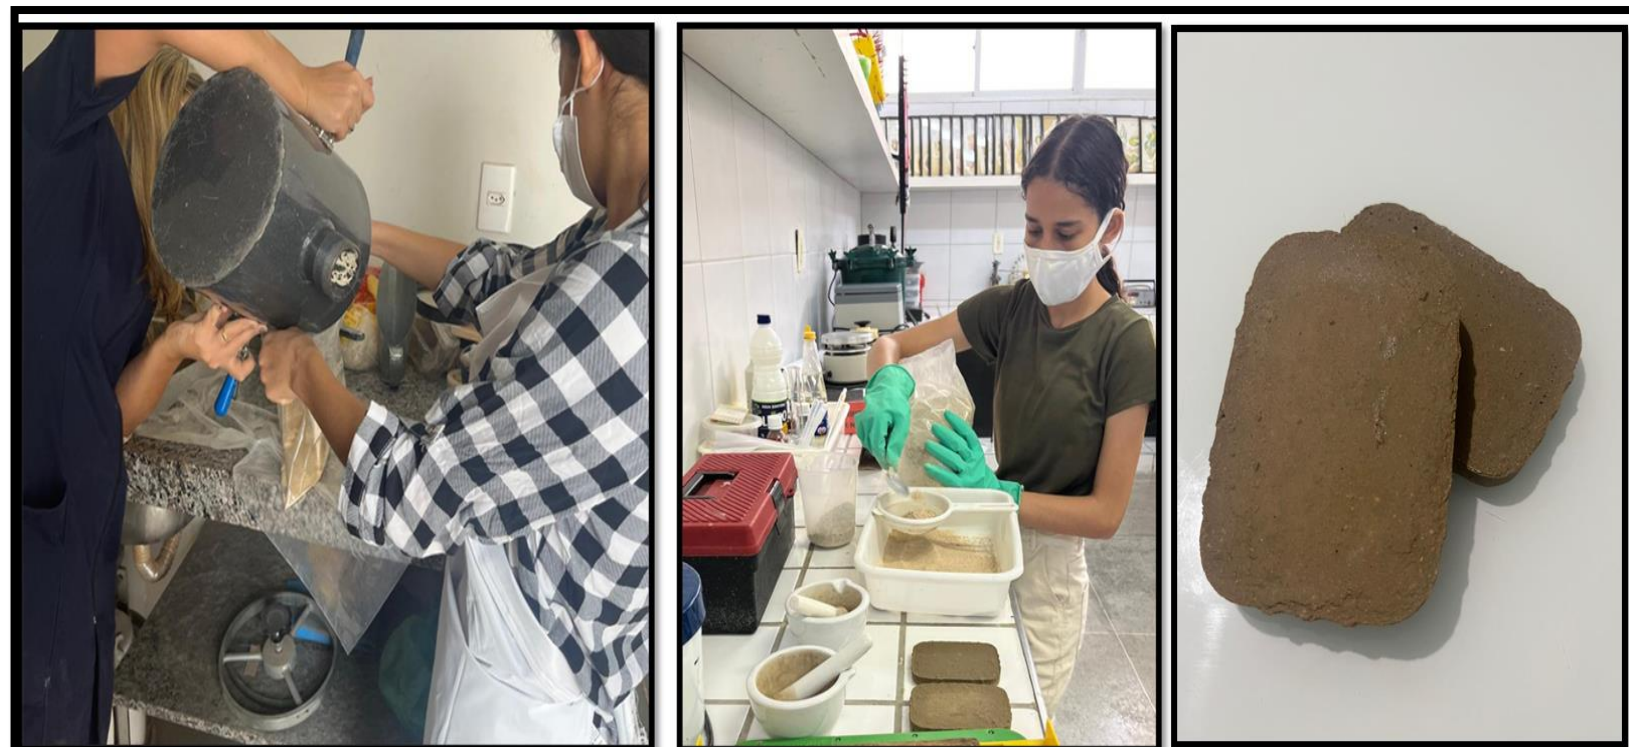
Figura 11 – Processo de formulação do piso a partir do rejeito da Pedra Cariri. Fonte: Acervo do projeto (2025).
